Муниципальное бюджетное общеобразовательное учреждение гимназия № 4 имени адмирала Г.А. Угрюмова муниципального образования город Новороссийск

Паспорт спортивных площадок

Новороссийск 2022

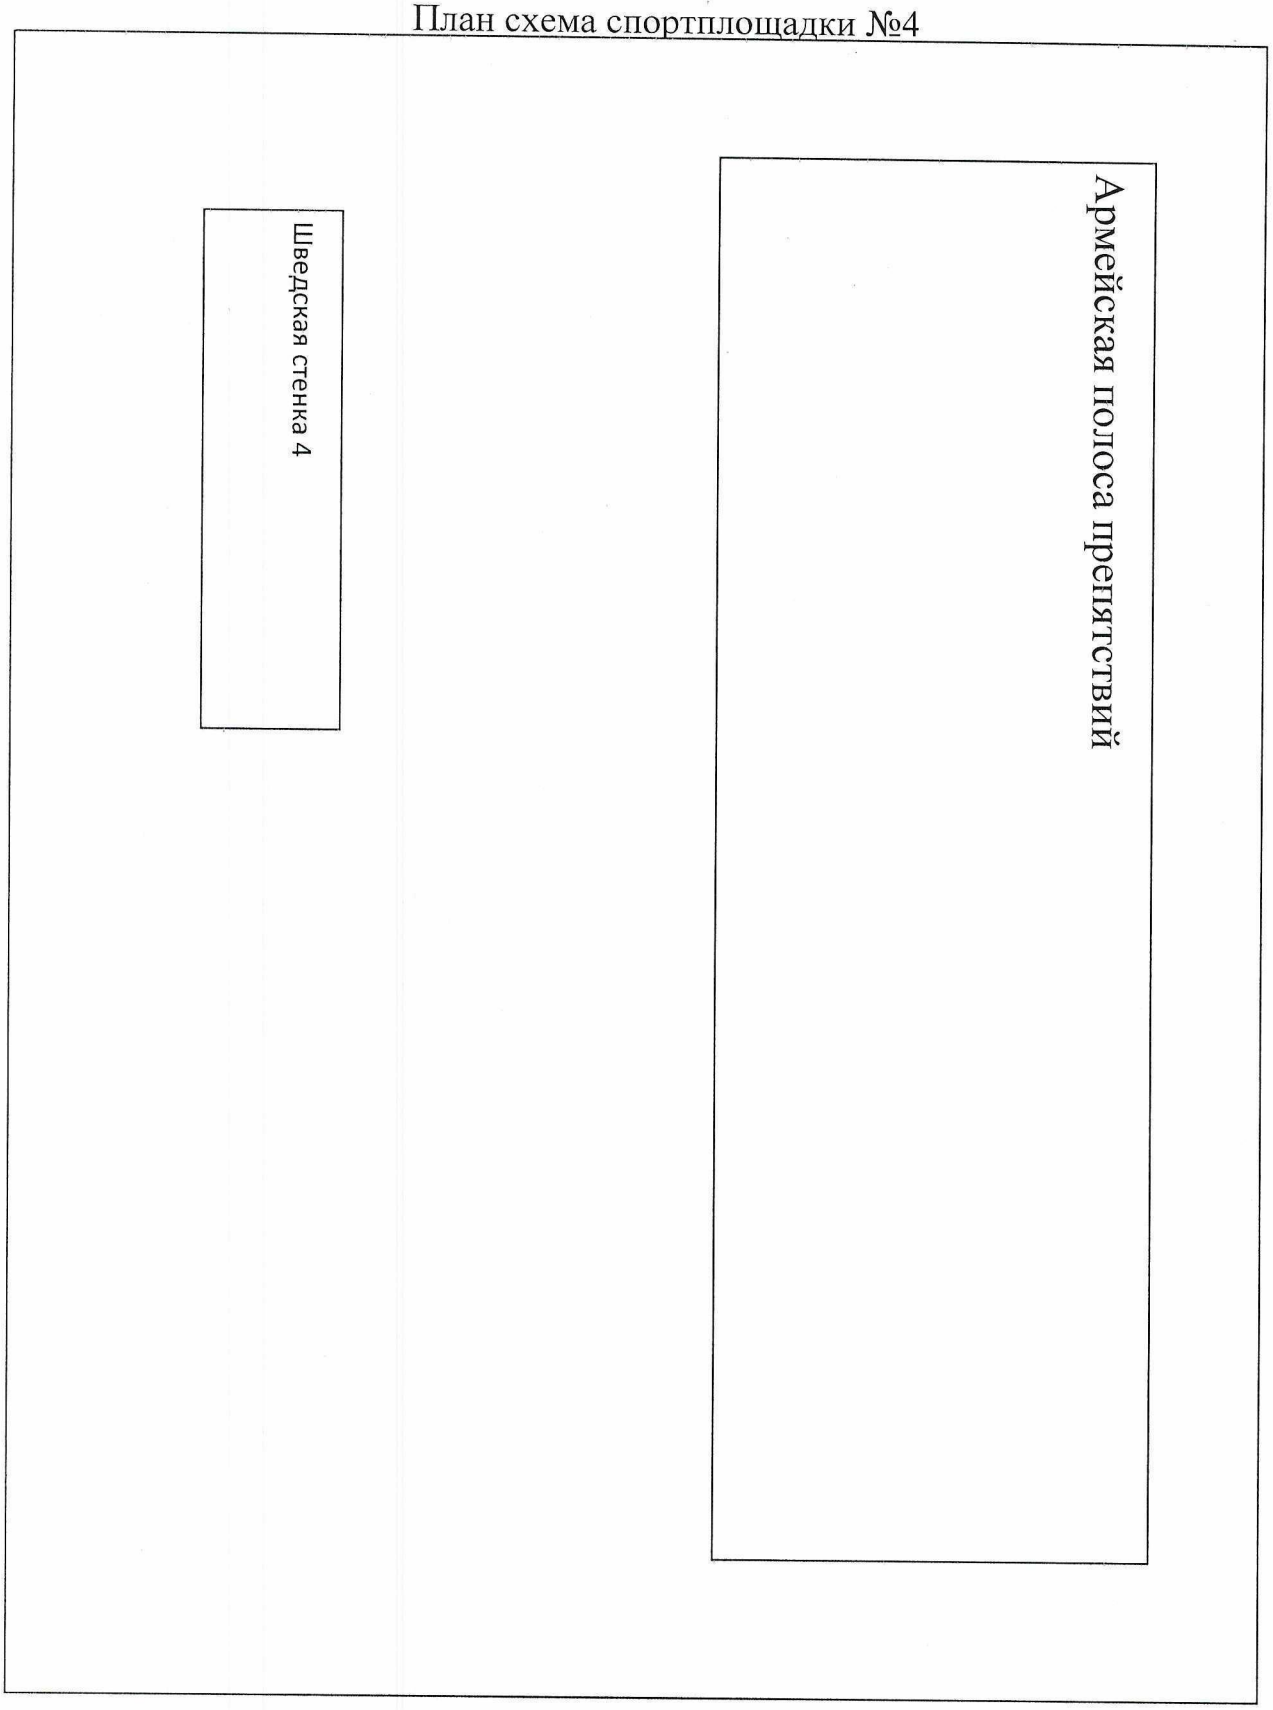
План схема спортплощадки №4

№ п/п	Наименование оборудования	Выявленный дефект	Результат обследования	примечание
	Армейская полоса препятствий	сыпаются опоры, прогнили доски	запрещается использовать, необходим демонтаж

полоса препятствий не отвечает требованиям безопасности. Необходим её демонтаж (план 2024-2025)

Армейская полоса препятствий

1. Покрытие: отсутствует.
2. Дата установки: 1979 г.
3. Документы: отсутствуют.
4. Допустимый вес: -
5. Состояние: необходим демонтаж.
6. Запрещено к использованию.

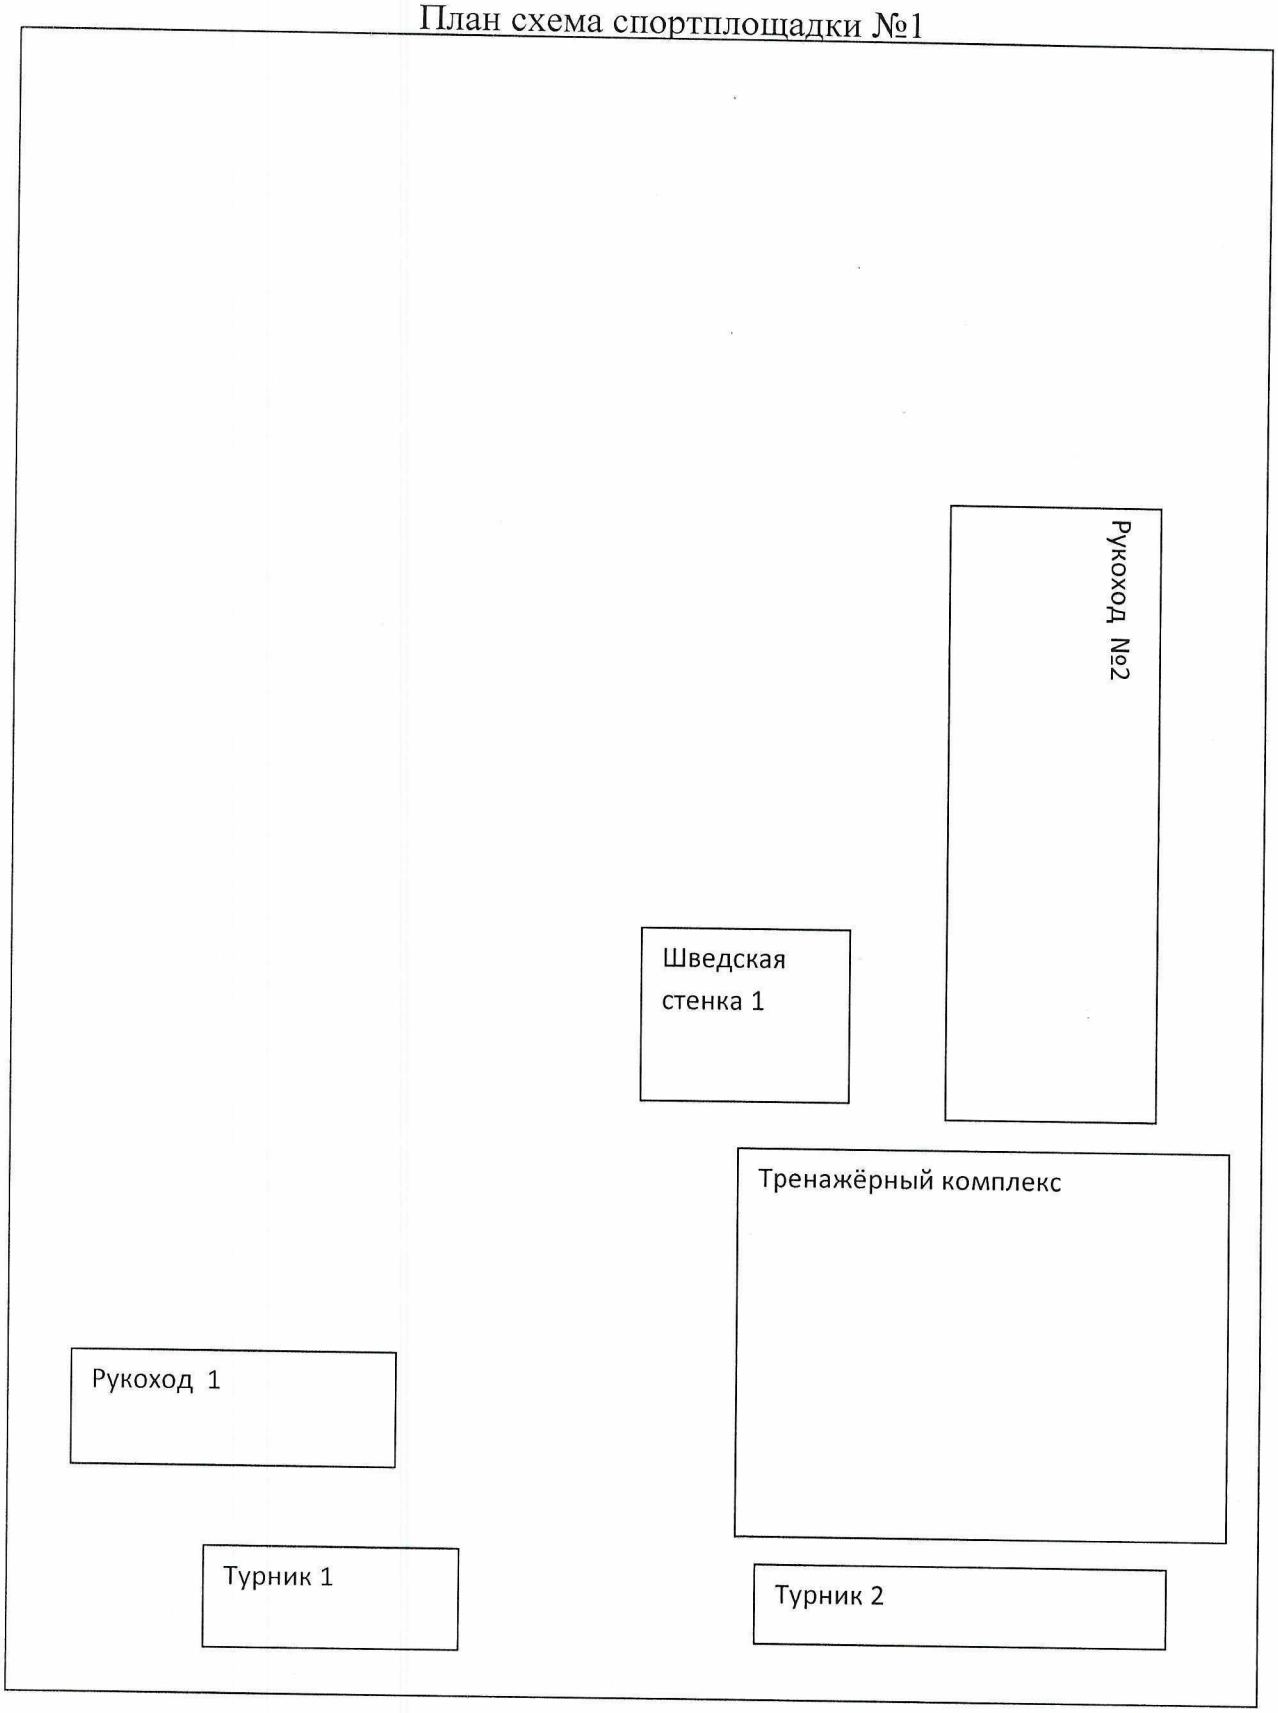
План схема спортплощадки №1

Характеристика поверхности спортивной площадки:
под оборудованием „шведская стенка" нет мягкого покрытия.

№ п/п	Наименование оборудования	Выявленный дефект	Результат обследования	примечание
1.	Шведская стенка №1	поверхности	эксплуатация	
2.	Шведская стенка №2	неровные,	возможно	
3.	Шведская стенка №3	с заусеницами,		
4.	Шведская стенка №4	краска		
		облупилась

Проведенное обследование и проверка работоспособности оборудования спортивной площадки свидетельствует о следующем:
конструкции „шведских стенок" устойчивы, оборудованию требуется зачистка и покраска (лето 2023 г.)

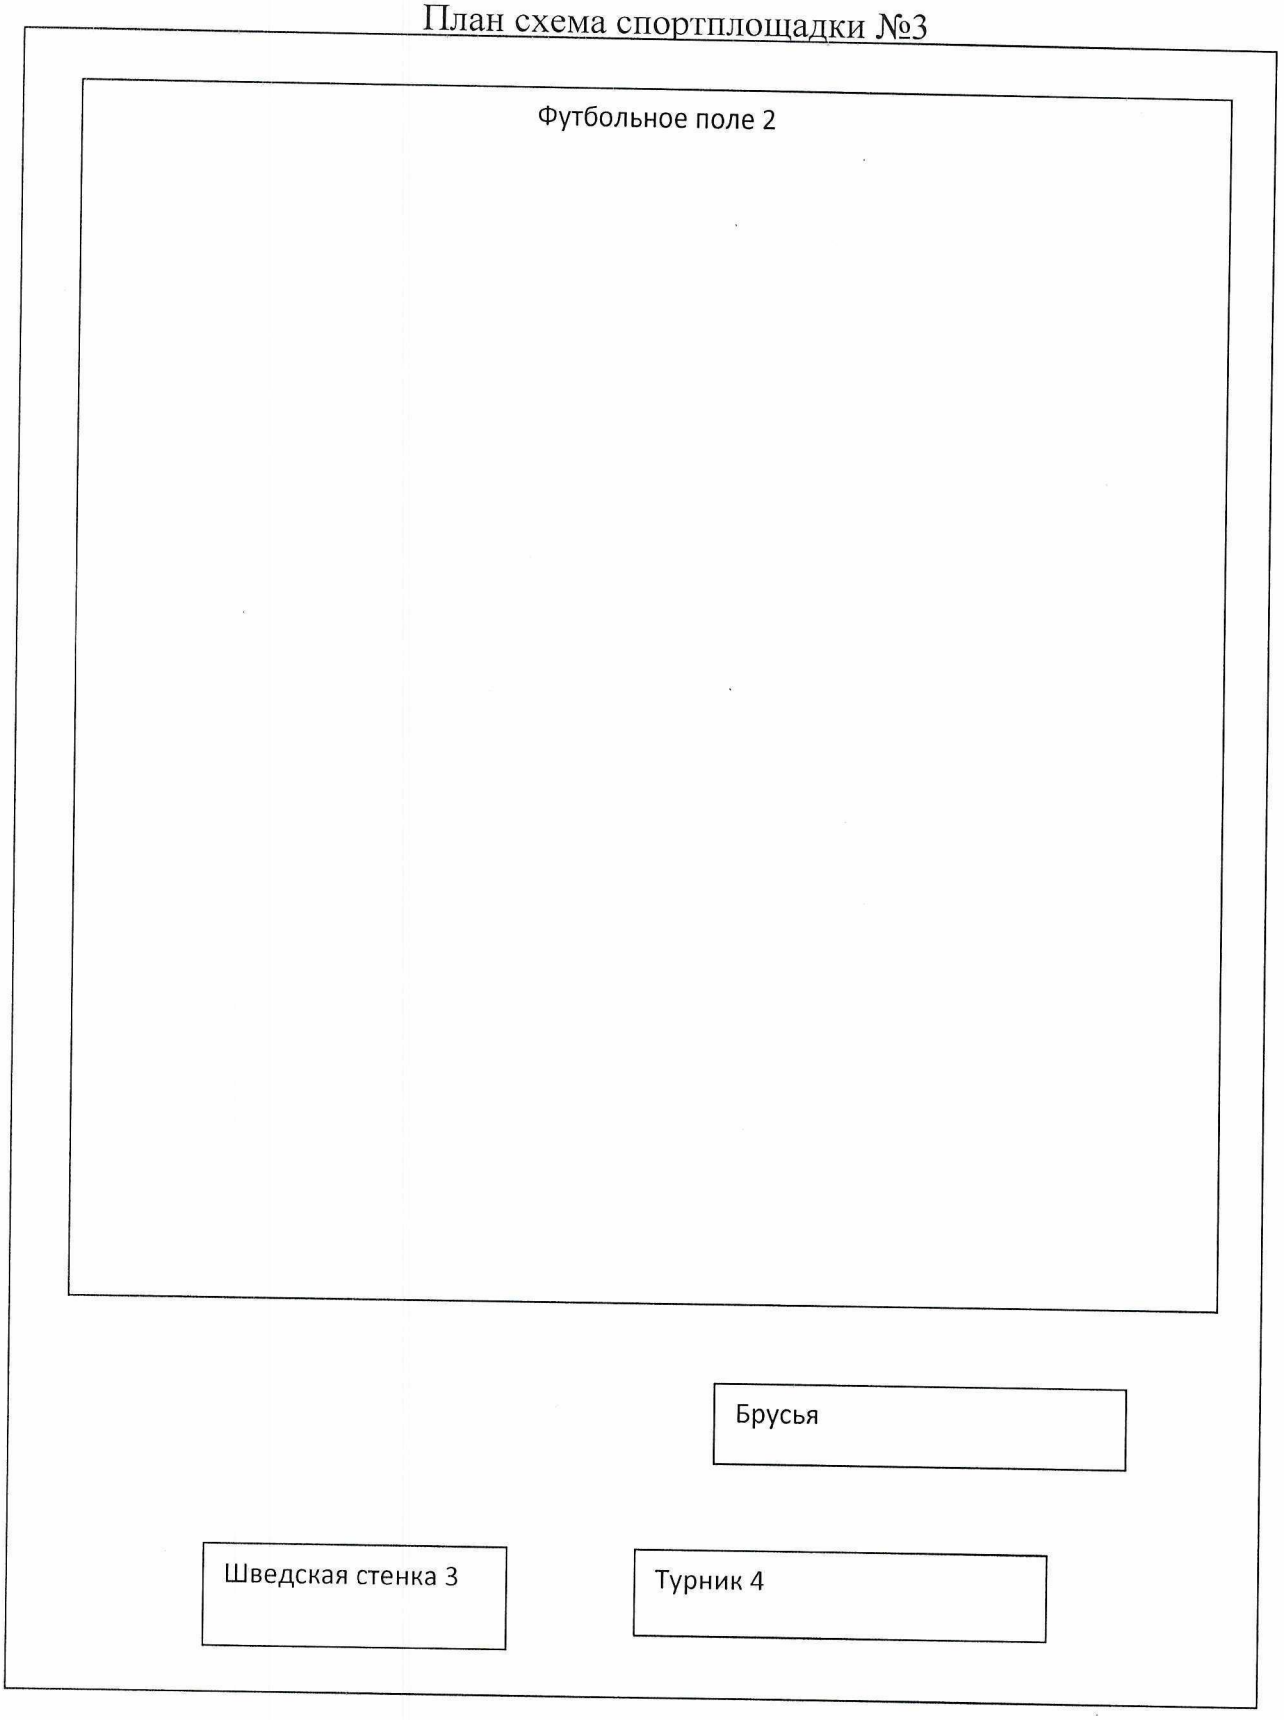
План схема спортплощадки №3

№ п/п	Наименование оборудования	Выявленный дефект	Результат обследования	примечание
1.	Футбольное поле с резиновым покрытием	имеются нарушения поверхность, есть трещины.	не отвечает требованиям безопасности.	
2.	Футбольные спортивные площадки с бетонным покрытием	трещины на поверхности	эксплуат. возможна

из-за разрушения резинового покрытия, площадка закрыта

Футбольное поле № 2

1. Покрытие: резиновое, нарушен слой покрытия.
2. Дата установки: 2008 г.
3. Документы: отсутствуют.
4. Состояние: необходима замена мягкого покрытия.
5. Запрещено к использованию.

Футбольное поле № 1

1. Покрытие: отсутствует.
2. Дата установки: 1979 г.
3. Документы: отсутствуют.
4. Допустимый вес: -
5. Состояние: необходима установка мягкого покрытия.
6. Запрещено к использованию.
